八頭町道路トンネル長寿命化計画

(第1回改訂)

令和5年3月改定

八頭町建設課

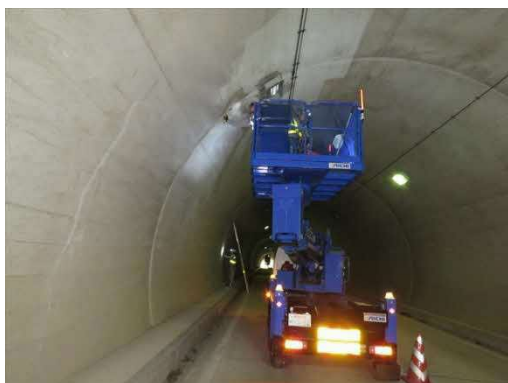
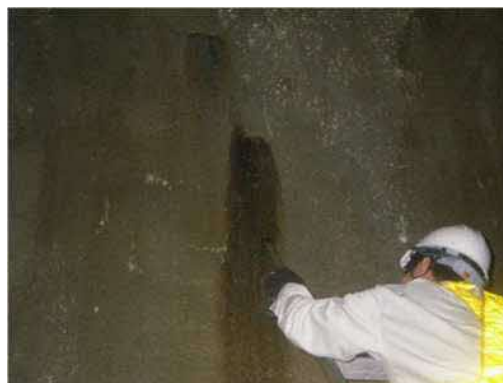
写真2.1 点検状況写真（トンネル定期点検）

平成29年と平成30年に「トンネル定期点検要領」を適用し、5年に1回の頻度で点検を実施しています。

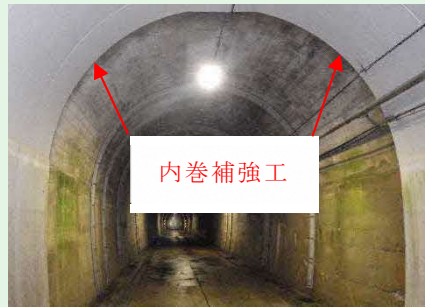
写真2.2 内巻補強工の事例

覆工の有効断面を増加させることで、覆工の劣化と覆工片のはく落を防止するとともに、構造物としての機能を回復させ、覆工を全面的に補強する工法です。（※覆工とはトンネル内面のコンクリート面をいう）

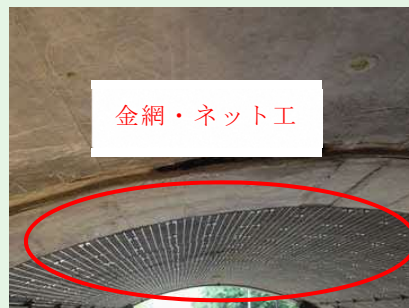
写真2.3 金網・ネット工の事例

ひび割れや目地部の劣化などにより、比較的狭い範囲でコンクリート片が落下する恐れのある場所において、覆工表面にアンカーボルトなどを使用して金網やネットを固定し、コンクリート片の落下を防止する工法です。

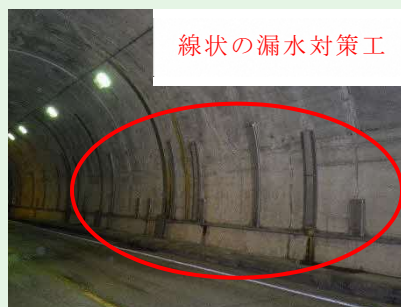
写真2.4 線状の漏水対策工の事例

トンネルの漏水は、目地やひび割れに沿った線状の漏水の場合が多い。線状の漏水対策工は導水樋などを使用して、覆工表面に発生した漏水を排水工に導く工法です。

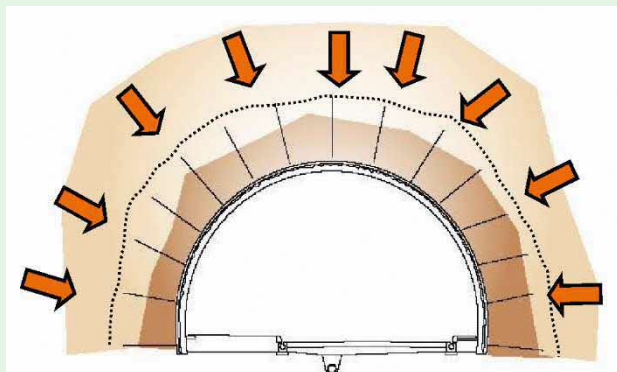
図3.2 NATMの工法概念図

- ✓ NATM：地山の緩みに対して支保工（吹付コンクリート、ロックボルト）と地山を一体化することで保持

山岳工法	矢板工法	掘削した壁面に矢板と呼ばれる木製や鋼製の板をあてがい、その矢板を木製や鋼製の支保で支え、その内側をコンクリートで巻きたてる工法。
	NATM	掘削した壁面を素早く吹付コンクリートで固め、ロックボルトを打ち込むことで地山自体の保持力を利用してトンネルを保持する工法。 New Austrian Tunneling Methodの略。
開削工法		地表面から所定の位置まで掘削を行い、構造物を構築してその上部を埋め戻し地表面を復旧する工法。

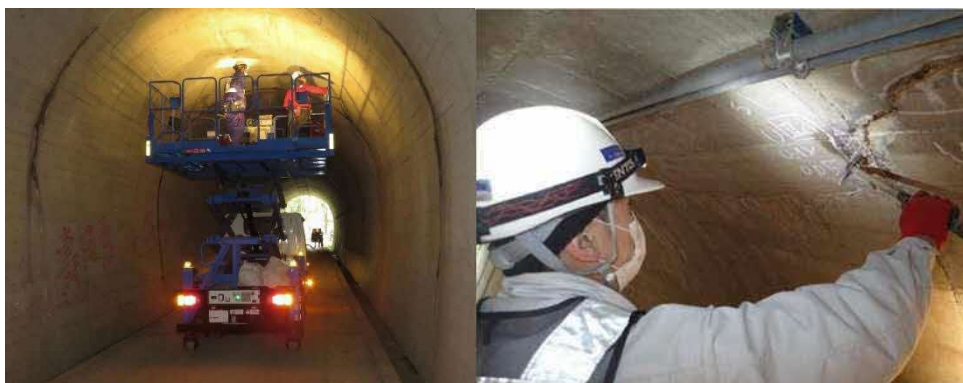
写真4.1 定期点検状況

- ・「トンネル定期点検要領」に基づき点検を実施します。
- ・高所作業車を使用した近接目視や、ハンマーによる打音・触診などにより変状・異常状態の確認を行います。
- ・附属物については、照明施設、道路標識などについて、不点灯の有無や適切な設置状況の確認を行います。
- ・トンネル本体工および、附属物の取付に対して、5年に1回の点検を基本とします。
- ・利用者被害の可能性のある変状を確認した場合は、点検作業の範囲内でできる応急措置を実施します。

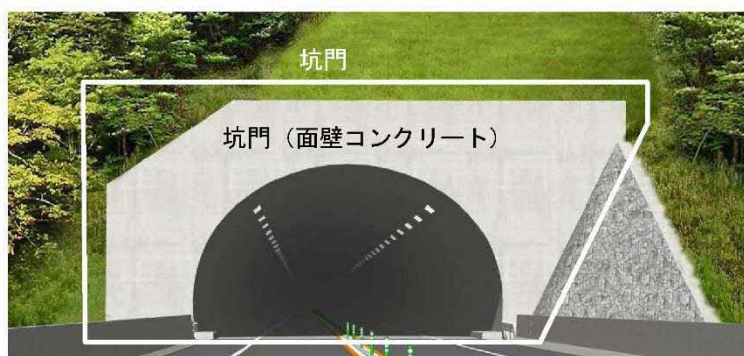
図4.1 トンネル本体工点検箇所

トンネル定期点検では『トンネル本体工』および『トンネル内附属物の取付状態』の確認を行います。点検箇所・着目点は『トンネル定期点検要領』より、以下の通りとします。

※トンネル内附属物は取付状態の確認を行う。

主な着目点	着目点に対する留意事項	
覆工の目地及び打継ぎ目	<ul style="list-style-type: none"> ・覆工の目地及び打継ぎ目は、コンクリート面が分離された部分であり、周辺にひび割れが発生した場合、目地及び打継ぎ目とつながりコンクリートがブロック化しやすい。 ・覆工の型枠解体時の衝撃等により、目地及び打継ぎ目付近にひび割れが発生することがある。 ・覆工の横断目地付近に温度伸縮等により応力が集中し、ひび割れ、うき・はく離が発生することがある。 ・施工の不具合等で段差等が生じた箇所を化粧モルタルで補修することがあり、化粧モルタルや事後の補修モルタルがはく落することがある。 ・覆工が逆巻き工法で施工されたトンネル[※]は、水平打継ぎ目に化粧モルタルを施工することがあり、化粧モルタルや事後の補修モルタルがはく落することがある。 <p>※矢板工法は横断目地だけではなく、水平打継ぎ目に留意する。</p>	
覆工の天端付近	<ul style="list-style-type: none"> ・覆工を横断的に一つのブロックとしてとらえると、天端付近はブロックの中間点にあたり、乾燥収縮及び温度伸縮によるひび割れが生じやすい。 	
覆工スパンの中間付近	<ul style="list-style-type: none"> ・覆工スパンの中間付近は乾燥収縮及び温度伸縮によるひび割れが発生しやすい。 	
顕著な変状の周辺	ひび割れ箇所	<ul style="list-style-type: none"> ・ひび割れの周辺に複数の別のひび割れがあり、ブロック化してうき ・はく離が認められる場合がある。
	覆工等の変色箇所	<ul style="list-style-type: none"> ・覆工表面が変色している場合は、観察するとひび割れがあり、そこから遊離石灰や錆汁等が出ている場合が多い。その周辺を打音検査するとうき・はく離が認められる場合がある。
	漏水箇所	<ul style="list-style-type: none"> ・覆工表面等に漏水箇所や漏水の跡がある場合は、ひび割れや施工不良（豆板等）があり、そこから水が流れ出している場合が多い。その付近のコンクリートに、うき・はく離が生じている場合がある。

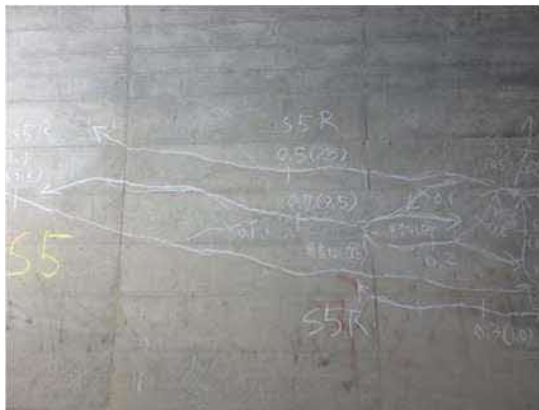
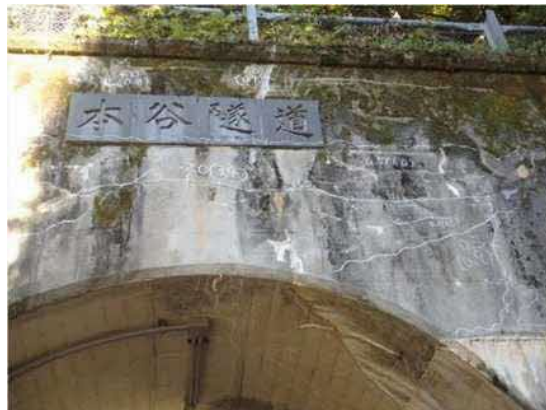
トンネル内(左側写真)や、坑門部(右側写真)などのひび割れ。

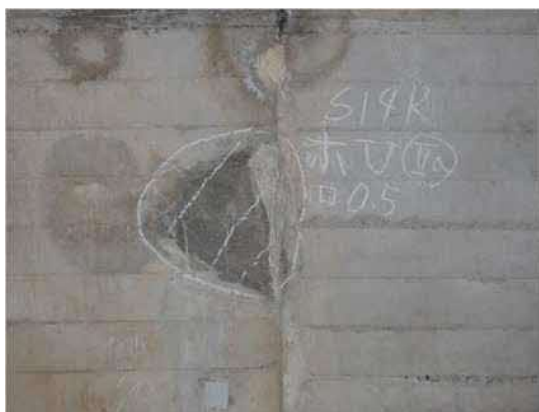
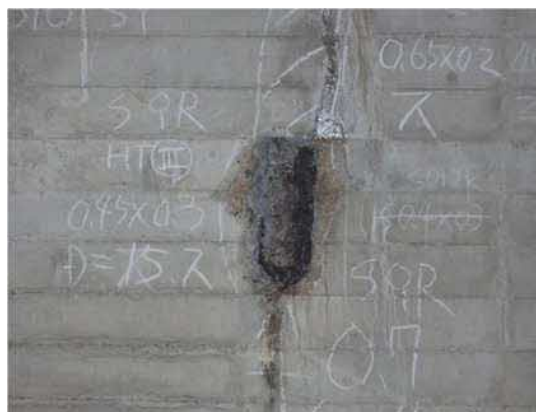
目地部のうき(左側写真)や鉄筋露出(右側写真)など。

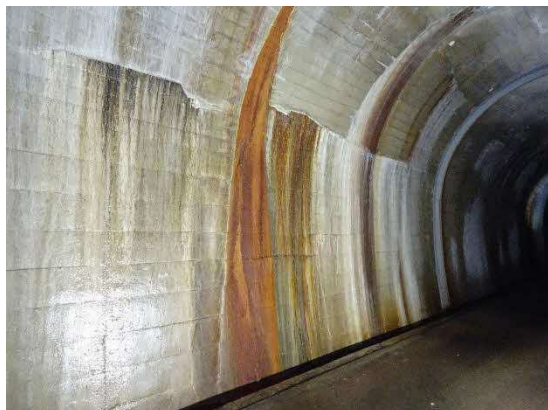
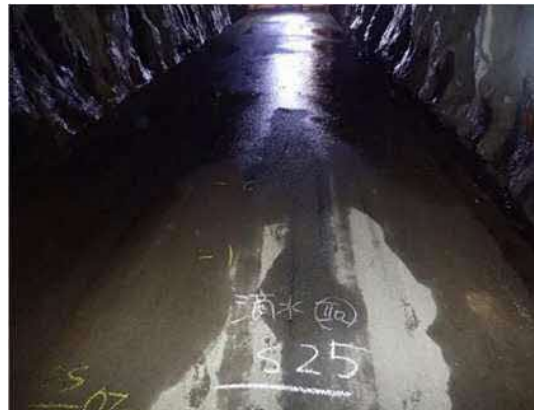
ひび割れからの漏水(左側写真)や、路面への滞水・漏水(右側写真)など。

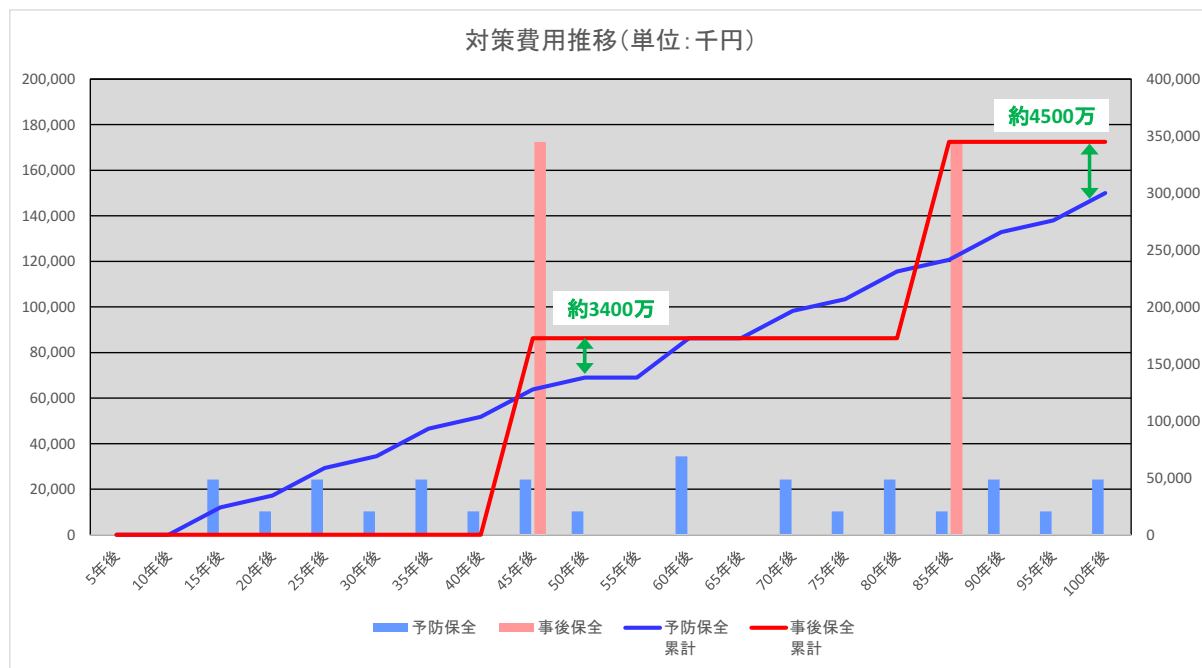
図7.3 対策費用推移

今後100年間のランニングコストの比較結果は下記になります。

この時、予防保全が事後保全に比べて約4,500万円の事業費が抑えられるため、管理水準をⅡa判定（予防保全）とします。

年数	予防保全累計	事後保全累計	差額
50年後	137,952	172,440	34,488
100年後	300,096	344,880	44,784
200年後(参考)	620,784	689,760	68,976

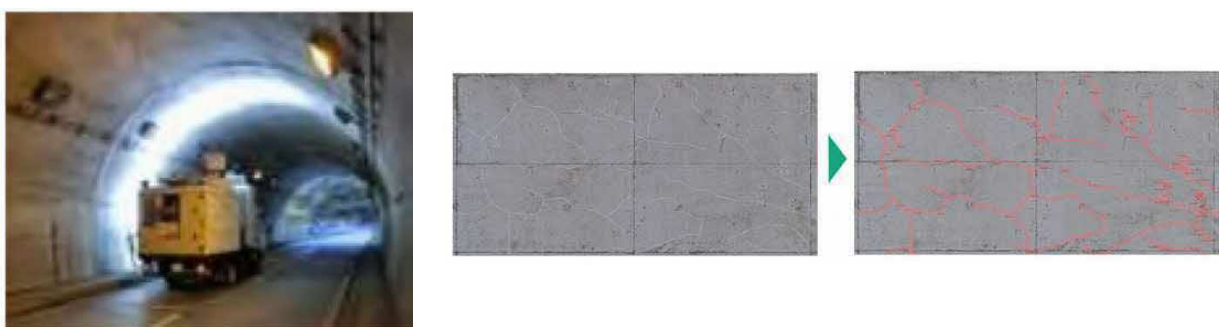
図7.8 定期点検・詳細調査での新技術イメージ（左：画像計測技術、右：画像診断技術）

- ・近年施工されたトンネル（建設後 20 年程度以内）で、かつ前回点検定期点検結果が健全性 I のトンネルについては、カメラを搭載した車両でトンネル内を走行し、覆工コンクリートの変状写真を撮影する覆工画像計測技術 (TN020006-V0222) の採用を検討します。また、健全性 I のスパンを含むトンネルにおいても、ひび割れ画像診断サービス (TN010002-V0222) の活用を検討します。

ー約 8 割が健全性 I のスパンで日下部見槻トンネルの定期点検において、覆工画像計測技術 (TN020006-V0222) やひび割れ画像診断サービス (TN010002-V0222) を採用を検討し、近接目視点検を軽減することでの工期短縮を図ることにより、コスト縮減を目指します。
