八頭町道路トンネル長寿命化計画

(第2回改訂)

令和7年10月改定

八頭町建設課

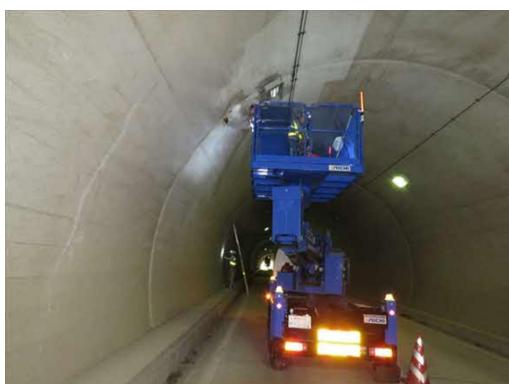
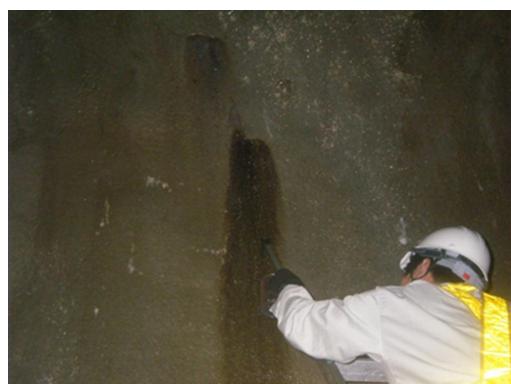
写真2.1 点検状況写真（トンネル定期点検）

「トンネル定期点検要領」を適用し、5年に1回の頻度で点検を実施しており、令和4年度に本谷トンネル、令和5年度に日下部見櫻トンネルの点検を行いました。

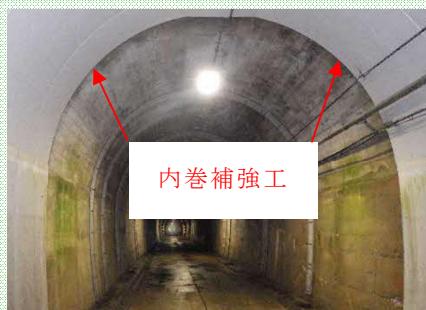
写真2.2 内巻補強工の事例

覆工の有効断面を増加させることで、覆工の劣化と覆工片のはく落を防止するとともに、構造物としての機能を回復させ、覆工を全面的に補強する工法です。（※覆工とはトンネル内面のコンクリート面をいう）

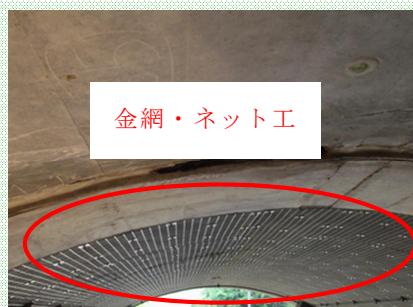
写真2.3 金網・ネット工の事例

ひび割れや目地部の劣化などにより、比較的狭い範囲でコンクリート片が落下する恐れのある場所において、覆工表面にアンカーボルトなどを使用して金網やネットを固定し、コンクリート片の落下を防止する工法です。

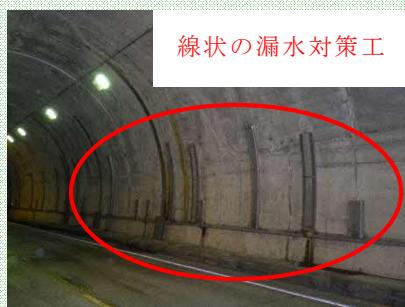
写真2.4 線状の漏水対策工の事例

トンネルの漏水は、目地やひび割れに沿った線状の漏水の場合が多い。線状の漏水対策工は導水樋などを使用して、覆工表面に発生した漏水を排水工に導く工法です。

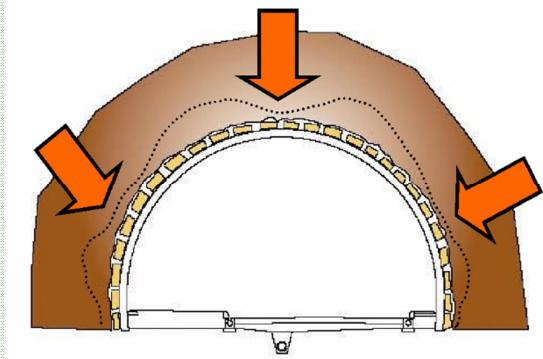
図3.1 矢板工法の構造概念図

- ✓ 矢板工法：地山の緩みに対して剛性のある支保工、覆工で保持

山岳工法	矢板工法	掘削した壁面に矢板と呼ばれる木製や鋼製の板をあてがい、その矢板を木製や鋼製の支保で支え、その内側をコンクリートで巻きたてる工法。
	NATM	掘削した壁面を素早く吹付コンクリートで固め、ロックboltを打ち込むことで地山自体の保持力をを利用してトンネルを保持する工法。 New Austrian Tunneling Methodの略。
開削工法		地表面から所定の位置まで掘削を行い、構造物を構築してその上部を埋め戻し地表面を復旧する工法。

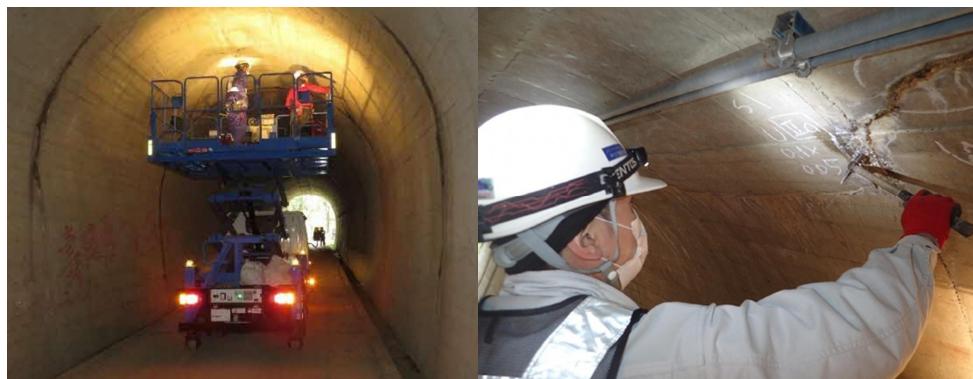
写真4.1 定期点検状況

- ・「トンネル定期点検要領」に基づき点検を実施します。
- ・高所作業車を使用した近接目視や、ハンマーによる打音・触診などにより変状・異常状態の確認を行います。
- ・附属物については、照明施設、道路標識などについて、不点灯の有無や適切な設置状況の確認を行います。
- ・トンネル本体工および、附属物の取付に対して、5年に1回の点検を基本とします。
- ・利用者被害の可能性のある変状を確認した場合は、点検作業の範囲内でできる応急措置を実施します。

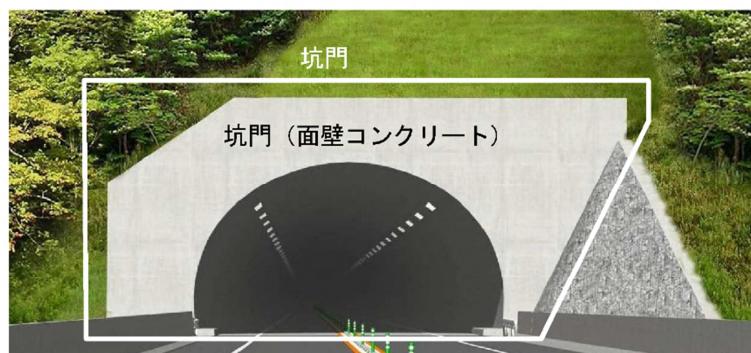
図4.1 トンネル本体工点検箇所

トンネル定期点検では『トンネル本体工』および『トンネル内附属物の取付状態』の確認を行います。点検箇所・着目点は『トンネル定期点検要領』より、以下の通りとします。

※トンネル内附属物は取付状態の確認を行う。

主な着目点	着目点に対する留意事項
覆工の目地 及び 打継ぎ目	<ul style="list-style-type: none"> ・覆工の目地及び打継ぎ目は、コンクリート面が分離された部分であり、周辺にひび割れが発生した場合、目地及び打継ぎ目とつながりコンクリートがブロック化しやすい。 ・覆工の型枠解体時の衝撃等により、目地及び打継ぎ目付近にひび割れが発生することがある。 ・覆工の横断目地付近に温度伸縮等により応力が集中し、ひび割れ、うき・はく離が発生することがある。 ・施工の不具合等で段差等が生じた箇所を化粧モルタルで補修することがあり、化粧モルタルや事後の補修モルタルがはく落することがある。 ・覆工が逆巻き工法で施工されたトンネル※は、水平打継ぎ目に化粧モルタルを施工することがあり、化粧モルタルや事後の補修モルタルがはく落することがある。 <p>※矢板工法は横断目地だけではなく、水平打継ぎ目に留意する。</p>
覆工の天端付近	<ul style="list-style-type: none"> ・覆工を横断的に一つのブロックとしてとらえると、天端付近はブロックの中間点にあたり、乾燥収縮及び温度伸縮によるひび割れが生じやすい。
覆工スパンの中間付近	<ul style="list-style-type: none"> ・覆工スパンの中間付近は乾燥収縮及び温度伸縮によるひび割れが発生しやすい。
顕著な変状の周辺	ひび割れ箇所 <ul style="list-style-type: none"> ・ひび割れの周辺に複数の別のひび割れがあり、ブロック化してうき・はく離が認められる場合がある。
	覆工等の変色箇所 <ul style="list-style-type: none"> ・覆工表面が変色している場合は、観察するとひび割れがあり、そこから遊離石灰や錆汁等が出ている場合が多い。その周辺を打音検査するとうき・はく離が認められる場合がある。
	漏水箇所 <ul style="list-style-type: none"> ・覆工表面等に漏水箇所や漏水の跡がある場合は、ひび割れや施工不良（豆板等）があり、そこから水が流れ出している場合が多い。その付近のコンクリートに、うき・はく離が生じている場合がある。

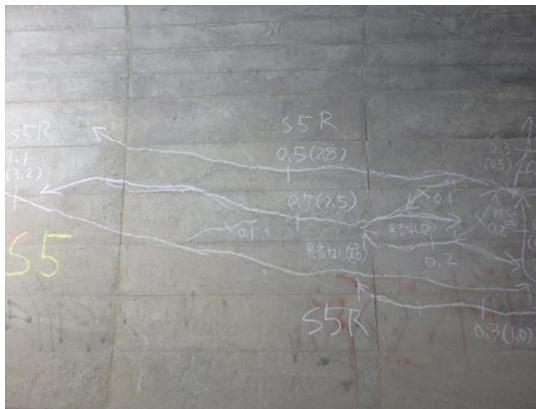
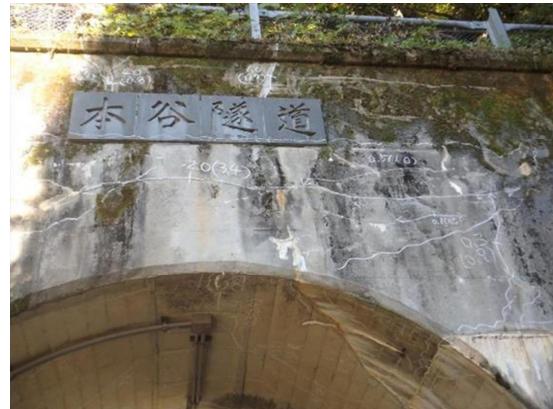
トンネル内(左側写真)や、坑門部(右側写真)などのひび割れ。

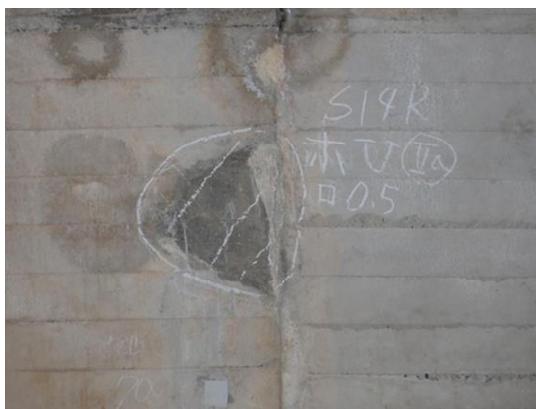
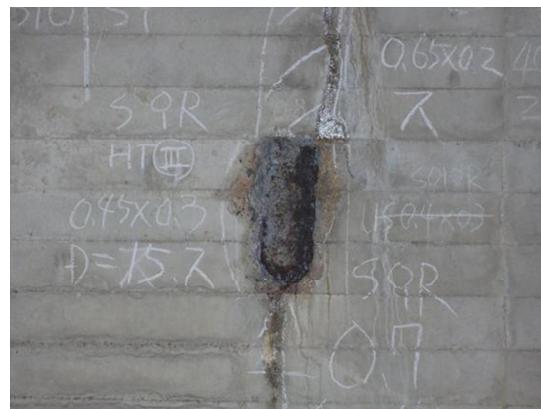
目地部のうき(左側写真)や鉄筋露出(右側写真)など。

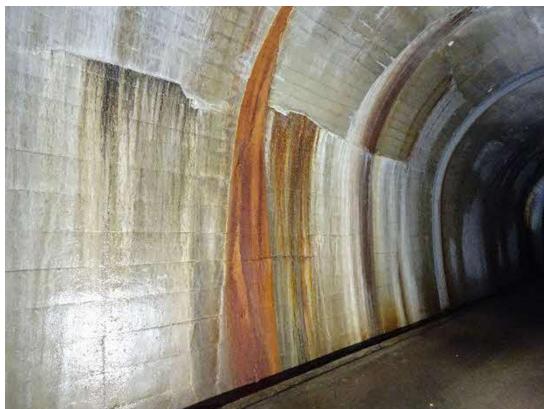
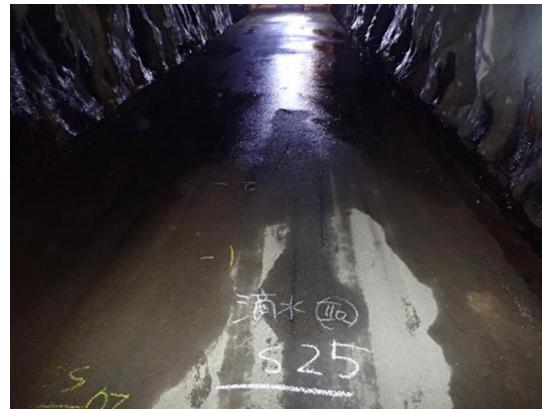
ひび割れからの漏水(左側写真)や、路面への滯水・漏水(右側写真)など。

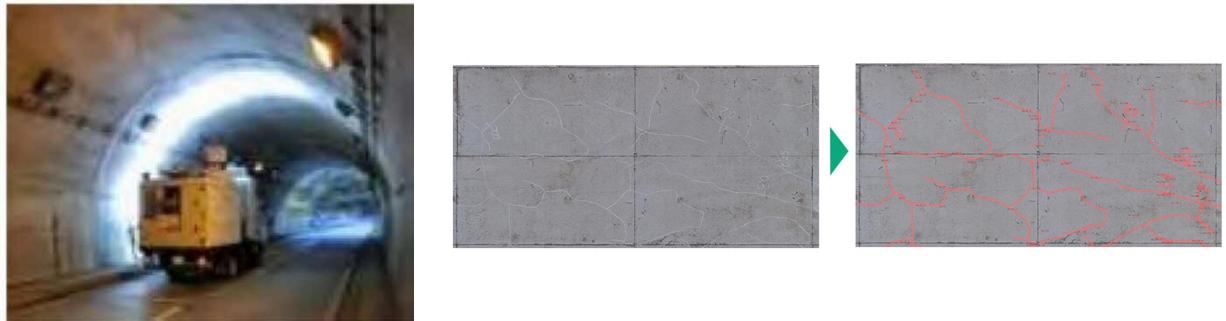
図7.8 定期点検・詳細調査での新技術イメージ（左：画像計測技術、右：画像診断技術）

- 「点検支援技術性能カタログ（国土交通省）」を参考に覆工画像計測技術(TN010003-V0221)やひび割れ画像診断サービス(TN010002-V0323)を採用し、令和10年度までに200千円のコスト縮減を目指します。
